PIMENTA NA LÍNGUA COM FERNANDO CASTRO

CARATERIZAÇÃO DO MECANISMO DE FRATURA EM IMPLANTES DENTÁRIOS

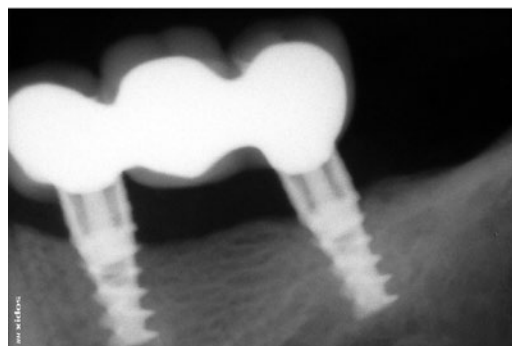
No caso clínico apresentado os implantes foram colocados em 2015 e em 2016 apresentavam-se estáveis, funcionais e sem qualquer problema inflamatório evidente (Figura 1).

Figura 1: Implantes funcionais sem mobilidade e sinais inflamatórios peri-implantares (17-2-2016).

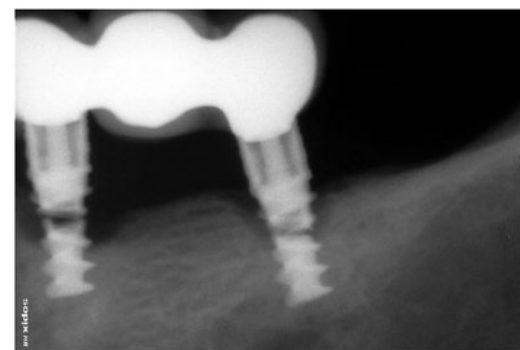
Em 2017 a paciente, numa consulta de controlo referenciou uma mobilidade das coroas. No exame radiológico fomos surpreendidos com fraturas dos dois implantes, associados a uma perda óssea importante (Figura 2)

Figura 2: Implantes fraturados (11-7-2017).

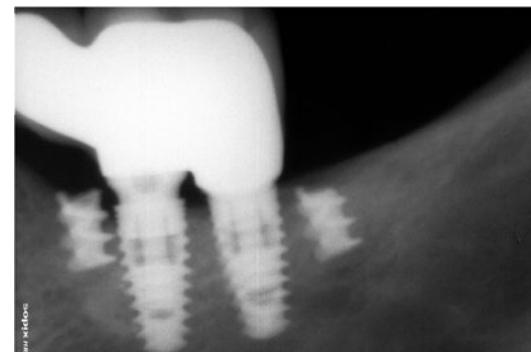
Figura 3: Resolução clínica do caso.

O caso foi resolvido clinicamente com dois implantes colocados entre os fragmentos fraturados intraósseos que nunca foram removidos nem evidenciam até à data qualquer complicação (Figura 3).

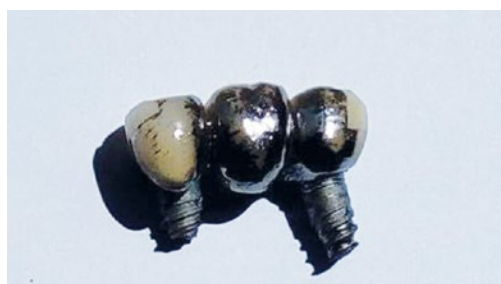
Figura 4 - Vista geral do conjunto de implantes.

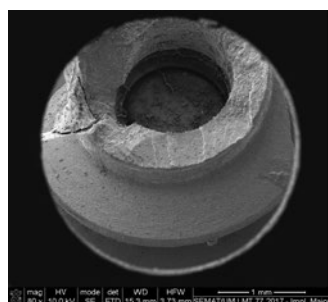
Figura 5: Vista do implante maior – parte fraturada.

Esta vista permite desde logo identificar uma fissura bifurcada, do lado esquerdo na foto, em plano e inclinação diferentes dos da fratura principal que atravessa o implante. A foto seguinte, tirada de outro ângulo, permite complementar a visualização dessa zona fraturada.

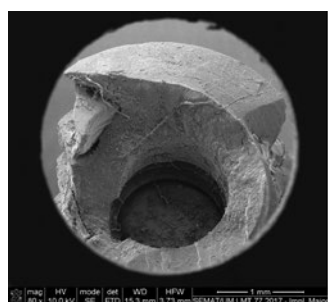
Figura 6: Vista do implante maior – parte fraturada, outra vista.

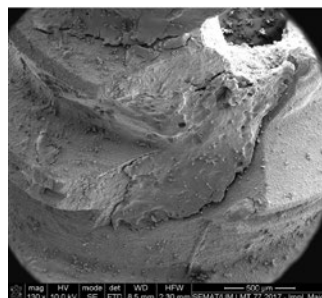
A vista lateral desta zona fissurada é apresentada nas fotos seguintes, permitindo perceber a extensão da fissura.

Figura 7: Implante maior – detalhe da fissura lateral.

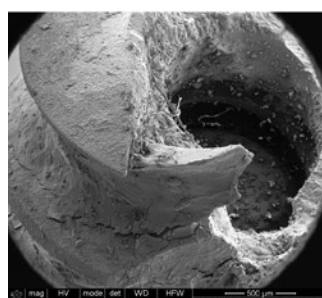
Figura 8: Implante maior – outro detalhe da fissura lateral.

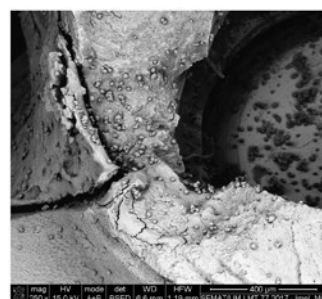
A observação em maior detalhe desta zona de fratura, com fissura evidente, é apresentada na foto seguinte onde se identificam pontos, cuja análise química obtida por micro-análise de espectrometria de dispersão de energias (EDS), permite identificar tratar-se de fosfato de cálcio.

Figura 9: Implante maior – vista de detalhe da zona de fratura mais relevante.

- O implante deveria ter originariamente uma pequena fissura lateral, o que se poderia explicar eventualmente por alguma falha no processo de maquinagem;
- Com os esforços aplicados, essa fissura ter-se-á expandido em duas direções ligeiramente oblíquas, conforme se visualiza melhor na figura 9;
- Eventualmente induzida por esta fissura pré-existente, devido aos esforços cíclicos de compressão/tração/flexão, provocando um processo de fadiga, foi-se formando uma superfície de fratura, conforme melhor ilustra a figura 10;
- Esta superfície está recoberta de um bio filme, indicando que terá estado exposta ao meio existente no local durante longo tempo, eventualmente tendo esse meio contribuído ainda para acelerar o processo de fadiga por um mecanismo induzido por corrosão⁷;

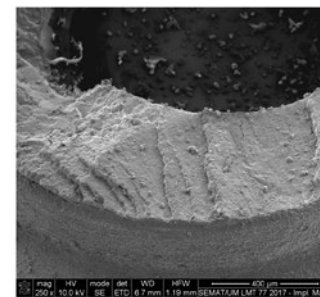
A zona de fratura mais extensa, atravessando grande parte da superfície do implante, é apresentada, em maior detalhe, na figura seguinte. Tal permite evidenciar a presença de estrias típicas de um processo de fadiga. Mecanismos de fadiga estão associados a fraturas em implantes dentários, conforme estudos realizados por outros investigadores⁴⁻⁶.

Figura 10: Implante maior – zona de fratura com estrias típicas de fadiga.

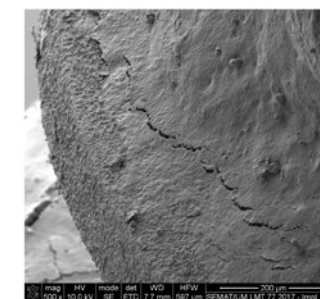
A observação em detalhe, complementada por micro análise obtida por espectrometria de dispersão de energias, permite concluir que a superfície de fratura com morfologia típica de um processo de fadiga está recoberta com um filme rico em carbono e oxigénio, logo provavelmente de um bio filme (ver figura 11).

Figura 11: Implante maior – detalhe da zona fraturada por fadiga.

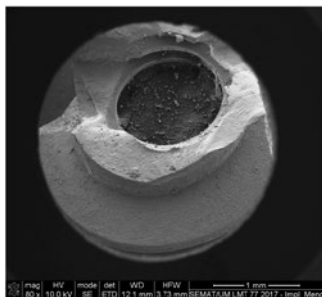
Figura 12: Vista do implante menor – parte fraturada

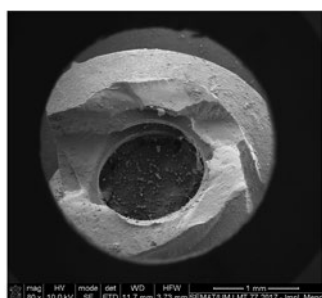
Figura 13: Outra vista do implante menor – parte fraturada

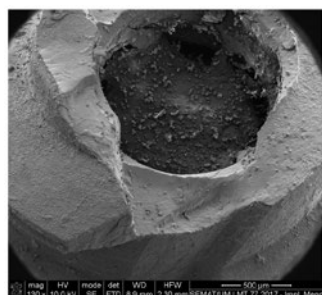
Figura 14: Vista lateral do implante menor – parte fraturada

A observação em detalhe permitiu identificar uma pista típica de abertura de fissura por processo de fadiga e uma zona resultante de uma fratura por arrancamento/ tração. A zona respeitante ao processo de fadiga apresenta uma área comparativamente menor do que no caso do implante maior, atrás descrito.

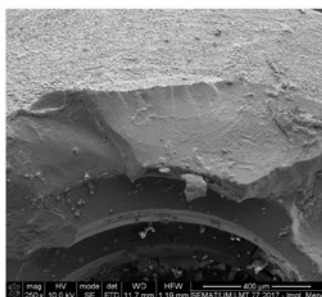
A foto seguinte ilustra este aspeto, com as estrias de fadiga recobertas por um bio filme.

Figura 15: Vista de detalhe do implante menor na parte fraturada

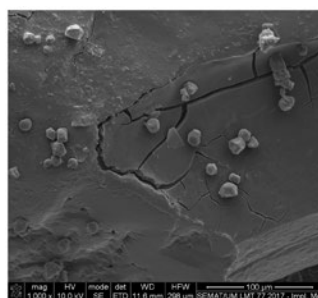
Uma observação ainda em maior detalhe permite identificar gretas no bio filme e cristais de fosfato de cálcio, ilustrativos de que se deverá ter tratado de um processo lento de abertura de fissura induzida por cargas cíclicas, originando fadiga.

Figura 16: Vista de maior detalhe do implante menor na parte fraturada

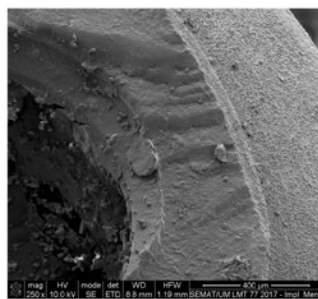
Uma nova vista da zona de fratura permite avaliar a extensão relativa da zona de fissuração por fadiga (à esquerda) e da zona de fratura repentina (à direita).

Figura 17: Vista de detalhe do implante menor na parte fraturada

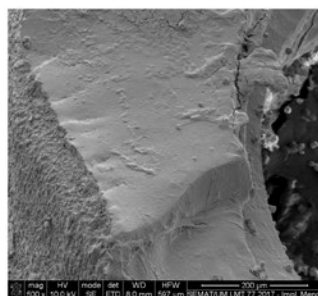
A observação de outra zona permitiu confirmar a presença do bio filme, conforme se ilustra na foto seguinte.

Figura 18: Vista de maior detalhe do implante menor na parte fraturada, evidenciando o recobrimento por um bio filme.
