PIMENTA NA LÍNGUA

Vamos hoje continuar a falar sobre superfícies de implantes dentários. Deveria ser um assunto que preocupasse, e de que maneira, os implantologistas. O facto de ser esquecido, e até negligenciado é, segundo a nossa opinião um grave erro, já que poderemos a estar a pôr em risco a saúde dos pacientes.

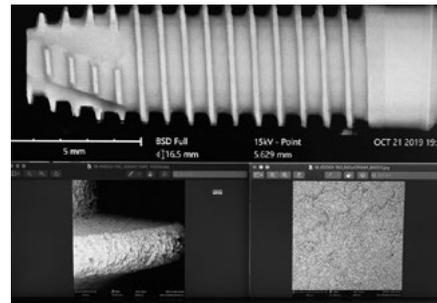
Fig. 2. Implante "de valor justo" sem contaminantes de superfície.

A primeira análise dentro do grupo “valor justo” foi feita na Clean Implant Foundation e mostra a inexistência de contaminantes e uma superfície de boas características (Fig. 2).

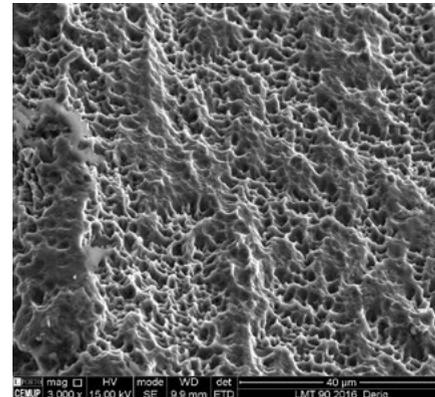
Fig. 3. Superfície com excelente topografia de um implante "de valor justo" (3000X).

A segunda análise, feita no CEMUP, é de um implante do primeiro grupo, que também usamos, apresenta uma superfície também livre de contaminantes e com uma topografia que obedece à rugosidade ideal para a osteointegração (Fig. 3).

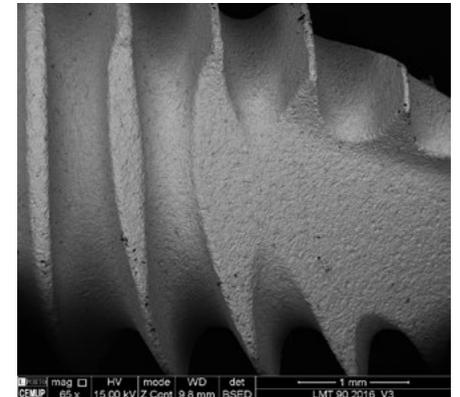
Fig. 4. Excelente maquinagem de um implante (65X).

O implante que mais temos usado, da categoria “premium”, também foi analisado no CEMUP e mostra um processo de fabricação de excelente qualidade, sem qualquer amolgadela nas roscas (que por vezes observamos nalguns implantes), visível na figura 4 (as pequenas manchas escuras são spots de carbono observáveis sempre em microscopia eletrónica).

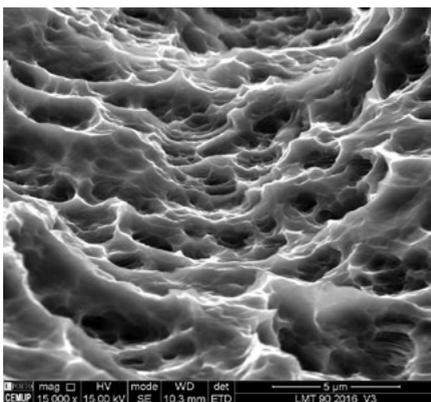
Fig. 5. Superfície excelente de um implante sem qualquer contaminante (15000X).

A superfície mostra também uma excelente rugosidade, favorecedora do processo de osteointegração (Fig. 5). Aliás observamos isso mesmo num estudo que fizemos em coelhos e que publicamos no Brasil na Revista ImplantNews Perio (INPerio 2018;3(2):274-82) em que para além de um contacto bastante íntimo osso-implante (Fig. 6) no osso cortical, observamos na região da tíbia proximal, onde há bastante osso medular, e em que é raro observar-se neoformação óssea, um crescimento ósseo sugestivo de alguma bioatividade da superfície (Fig. 7).

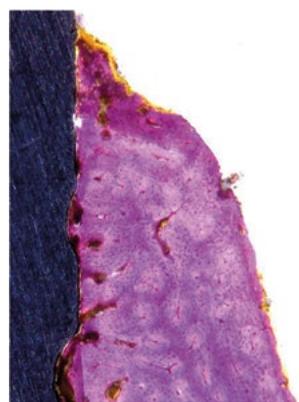
Fig. 6. Histologia contacto osso implante (osso cortical de coelhos).

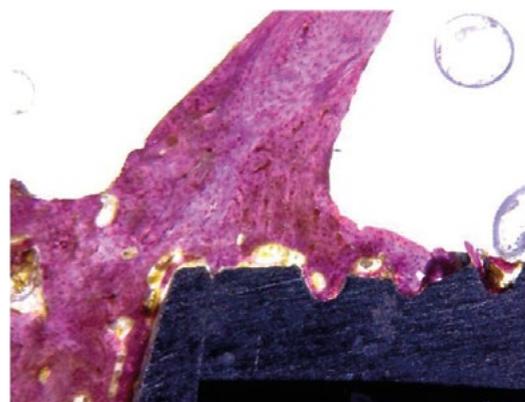
Fig. 7. Neoformação óssea (zona com muito osso medular-coelhos).

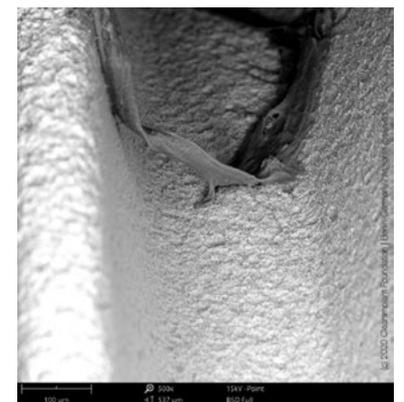
Fig. 8. Implante cerâmico com múltiplas partículas plásticas (500X).

Surpreendentemente esses contaminantes foram encontrados não só em implantes de titânio mas também em implantes de cerâmica. Por exemplo vários implantes de cerâmica de uma determinada marca apresentavam consideráveis resíduos de polioximetileno (Fig. 8). Dessa forma materiais termoplásticos usados no embalamento podem ser inseridos no osso juntamente com os implantes.

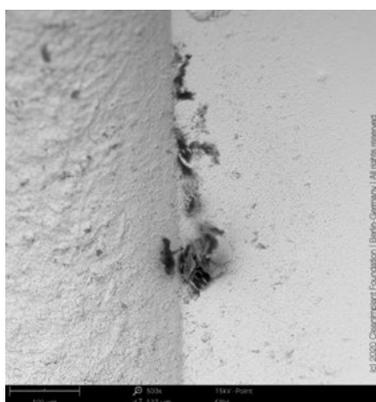
Fig. 9. Implante de titânio com uma grande contaminação (500X).

Noutros implantes, de titânio, observamos um número significativo de compostos orgânicos com 10-400 micra de diâmetro (Fig. 9).
