Eduardo Anitua DDS, MD, PhD

SUBSTITUIÇÃO DE UM IMPLANTE UNITÁRIO AFETADO POR PERI-IMPLANTITE. SUBSTITUIÇÃO DE UM IMPLANTE LONGO POR UM IMPLANTE CURTO COM UM SEGUIMENTO DE QUATRO ANOS. CASO CLÍNICO

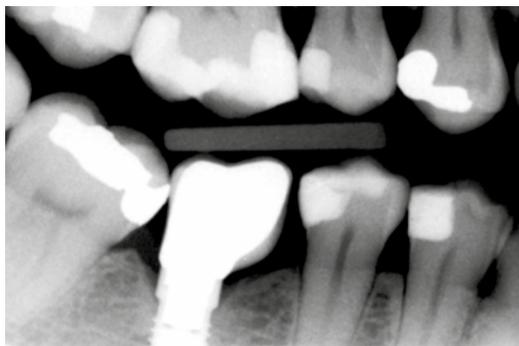
Fig. 1. Radiografia inicial do doente mostrando o implante na posição 46, colocado há três anos, e o ponto de contacto aberto na parte distal 45 e o implante na posição 46 com uma ligeira perda óssea da crista.

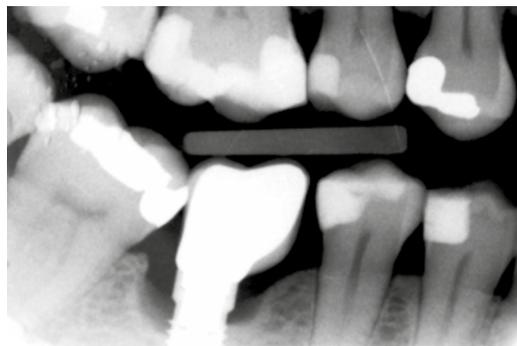
Fig. 2. Radiografia com um ano, mostrando uma perda óssea circunferencial da crista à volta do implante de 6-7 mm.

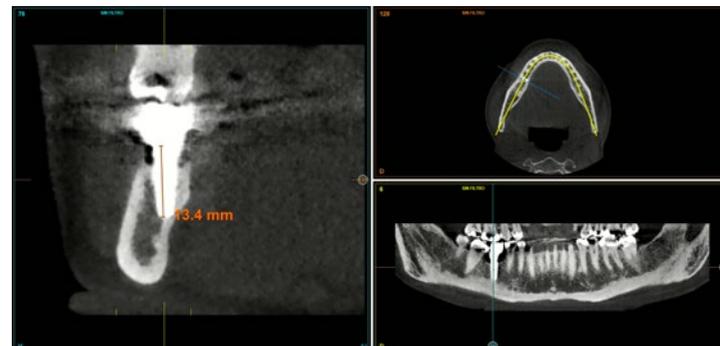
Fig. 3. CBCT de planeamento mostrando a posição do ápice do implante a ser extraído com uma proximidade à cortical lingual, bem como o comprimento total do implante, que é de 13 mm.

lingualizado, com uma posição muito próxima à cortical lingual e um comprimento de 13 mm, o que representará um risco no momento de sua remoção (devido à proximidade com a cortical lingual) e devido ao comprimento do próprio implante, além de posteriormente gerar um grande defeito (figura 3). Mesmo assim, acreditamos que o implante deva ser removido, ainda mais quando removemos a coroa e observamos supuração ao redor do colo do implante (figura 4) e uma grande cratera no leito ósseo quando um pequeno retalho é levantado para determinar o envolvimento ósseo (figura 5).

O implante foi extraído através da técnica de explantação atraumática, utilizando um extrator para remover o implante em contratorque, sem produzir um defeito maior do que o já existente e sendo totalmente conservador com o osso residual. Uma vez removido o implante e curetada a zona, o defeito foi preenchido apenas com plasma rico em fatores de crescimento, PRGF-Endoret, para conseguir uma regeneração completa. Para isso utilizou-se a mesma técnica descrita para o alvéolo pós-extração, colocando um coágulo da fracção 2, recém activada e formada, na base do defeito e cobrindo-o com uma membrana de fibrina, formada com a fracção 1 ativada e retraída (figura 6). Duas semanas após a regeneração do defeito, realizou-se um novo *cone-beam*, no qual observámos a regeneração completa da área explantada e, sobre o corte, planeada a inserção de um novo implante. Nesta ocasião, como se pode ver na figura 7, trata-se de um implante mais curto (6,5 mm), embora o volume ósseo obtido nos permitisse inserir um mais longo. Desta forma, foi garantido um volume ósseo circundante suficiente para uma melhor vascularização da zona de interesse, bem como a possibilidade de conservar osso suficiente para um eventual retratamento.

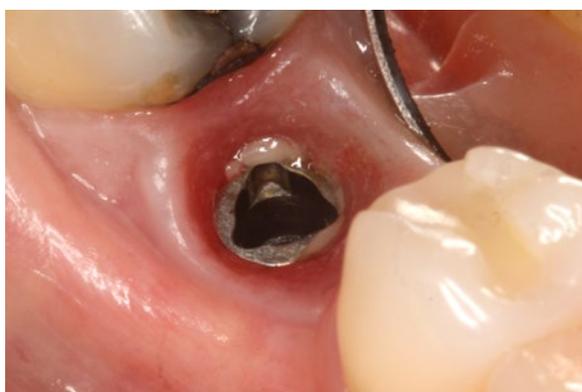
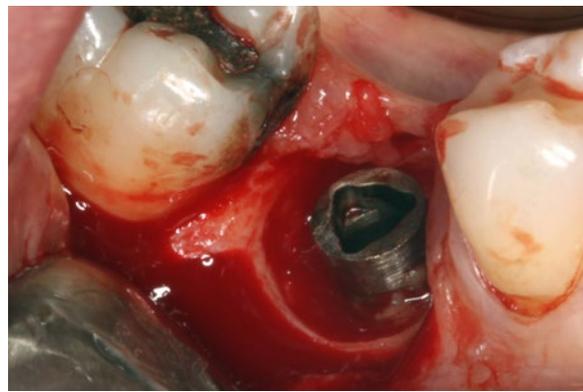
Figs. 4 e 5. Imagem clínica aquando da remoção da coroa, onde se observa a supuração espontânea em torno da conexão do implante. Ao removermos a coroa, podemos observar placa bacteriana na conexão do implante, o que indica que há falta de hermetismo entre a prótese e o implante. Quando o retalho é levantado, também podemos ver o defeito ósseo circunferencial.

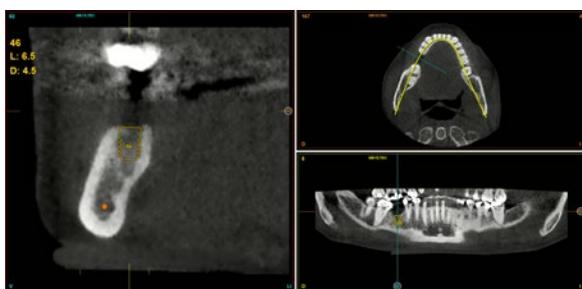
Fig. 7. Imagem de planeamento do cone-beam onde se pode observar a futura inserção de um implante de comprimento inferior ao explantado numa crista completamente regenerada pelo uso exclusivo de PRGF-Endoret.

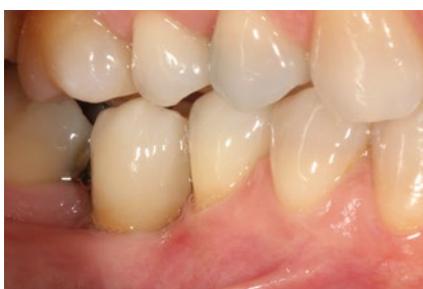
Fig. 8. Coroa terminada colocada no paciente.

Ao fim de três meses, o implante foi colocado em carga utilizando uma prótese aparafusada com a aplicação do transepitelial unitário (Unit®) e da interface sobre este transepitelial, o que permitiu criar um perfil de emergência adequado, trabalhando separadamente a coroa da interface de união, e

cimentando a frio uma vez efectuada a coroa. Isto garantiu um correcto ajuste e aperto e proporcionou uma estética correcta, já que a coroa foi cimentada na interface pode ser feita sem metal (E-max) como no caso mostrado (figura 8). Além disso, o facto de podermos testar a interface e a coroa de forma independente na boca permite obter um melhor ajuste dos pontos de contacto, o que é fundamental nos implantes unitários para evitar a impactação de alimentos (figuras 9 e 10).

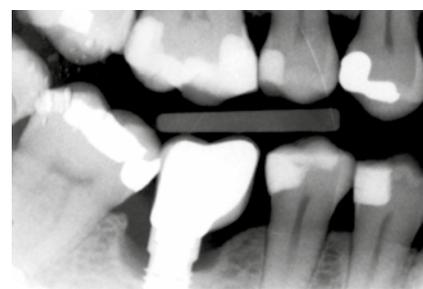
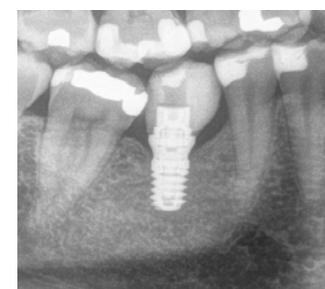
Figs. 9 e 10. Imagens iniciais e de seguimento de três anos. Podemos observar a estabilidade conseguida com a nova restauração e o correcto ajuste dos pontos de contacto para evitar a acumulação de alimentos na zona interproximal.
