João Pedro Almeida
A. Korrodi Ritto

RESTAURAÇÃO DE COROA UNITÁRIA ESTÉTICA NA MAXILA ANTERIOR

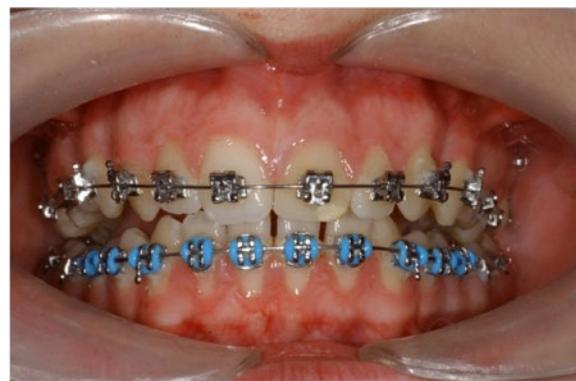
Fig. 01. Situação clínica no início do tratamento ortodôntico em 2011.

A paciente do sexo feminino, com 30 anos de idade, foi encaminhada pelo seu ortodontista devido à fratura da raiz do dente 21. Iniciou tratamento ortodôntico em 2011 (Fig. 1). Após o desenvolvimento de descoloração do dente, foi realizada uma TCFC (em 2021), que revelou reabsorção óssea marginal e perda óssea em torno da raiz do dente 21 tratado endodonticamente (Figs. 2-5).

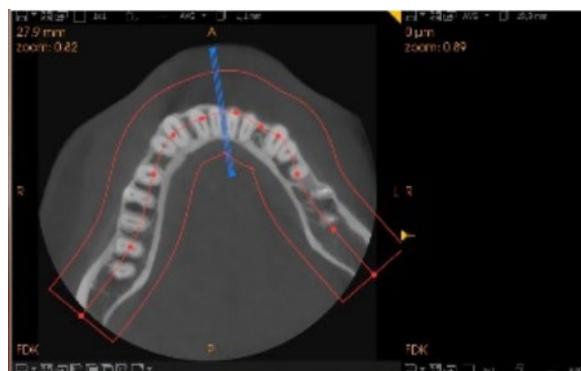
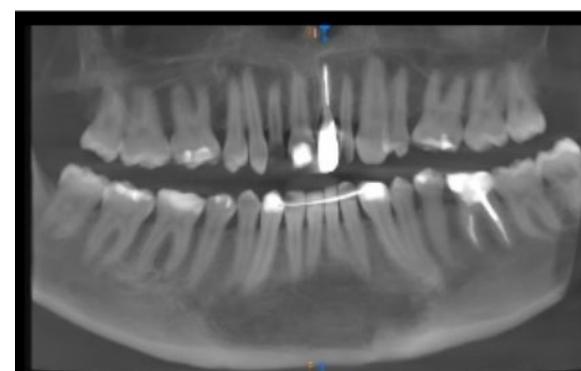
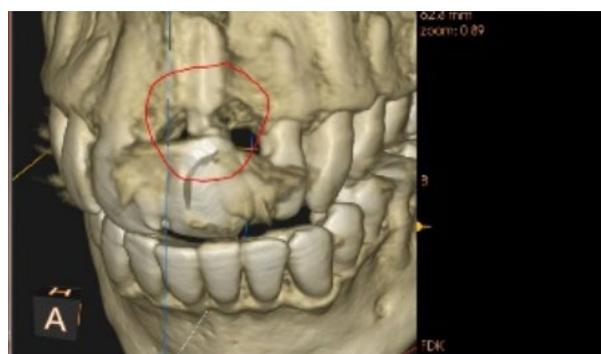
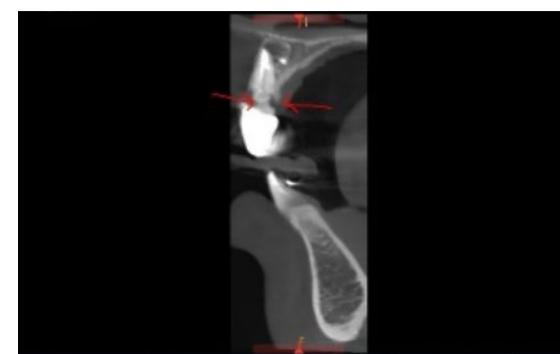
Figs. 02a - d. Imagens de TCFC indicando perda óssea marginal em torno do dente 21.

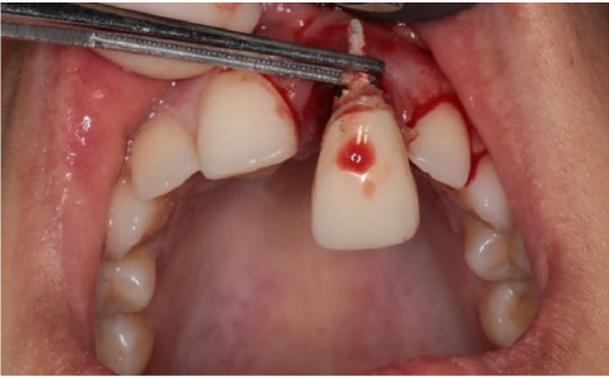
Fig. 03. Remoção da coroa e da restauração espigão e núcleo comprometida.

A coroa e a restauração espigão e núcleo comprometidas foram removidas (Fig. 6), e a raiz restante foi extraída (Fig. 7). Em seguida, o alvéolo pós-extração foi cuidadosamente curetado para remover qualquer tecido fibroso e preenchido com material de xenoenxerto particulado (Bio-Oss, Geistlich; Fig. 8). O local foi coberto com uma membrana de colagénio (Bio-Gide, Geistlich; Fig. 9), e um enxerto pediculado palatino de espessura total foi girado e posicionado de forma a assegurar o encerramento e o aumento do volume dos tecidos moles. O local foi, em seguida, suturado (Fig. 10) e colada uma restauração provisória (ponte Maryland) aos dentes adjacentes (Fig. 11).

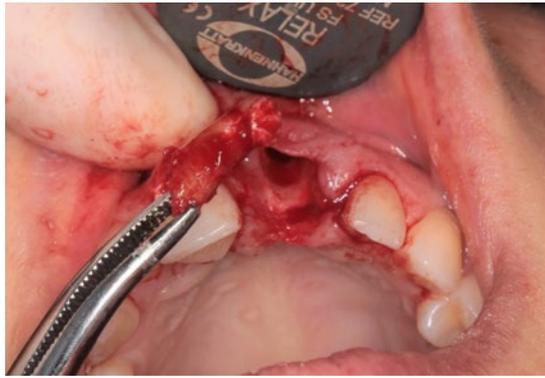
Fig. 04. Extração da raiz remanescente.

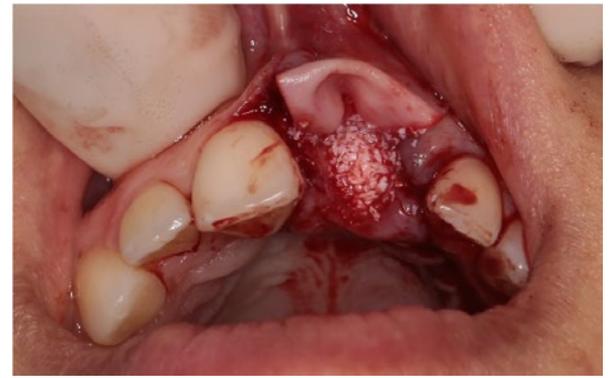
Fig. 05. Alvéolo pós-extração preenchido com material de xenoenxerto particulado.

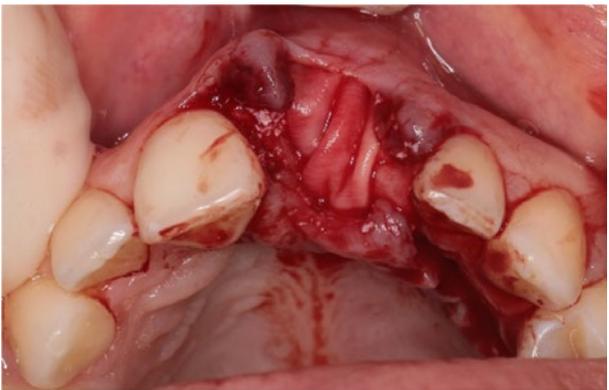
Fig. 06. Local do enxerto coberto com a membrana de colagénio.

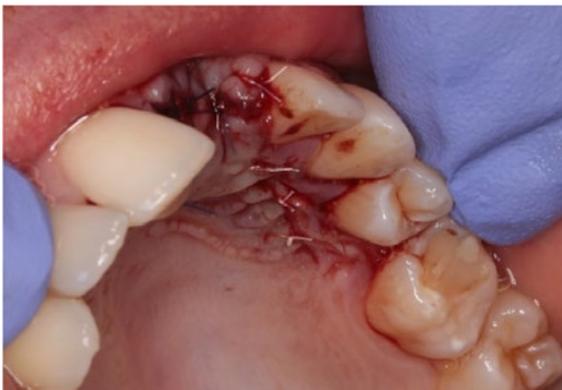
Fig. 07. Local de sutura.

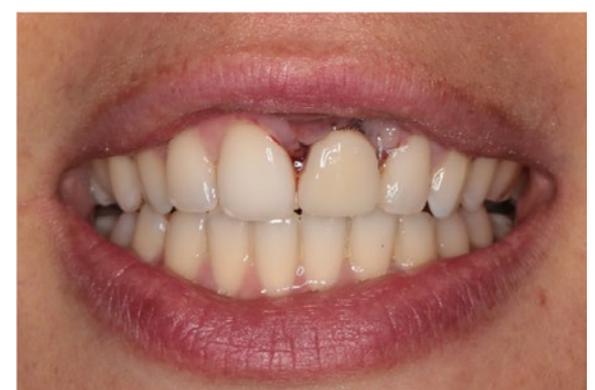
Fig. 08. Situação clínica após a colocação da restauração provisória.

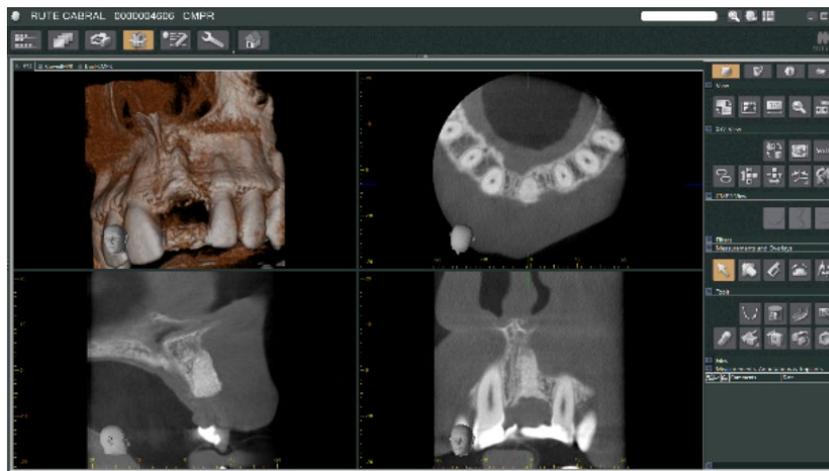
Fig. 09. Imagens de TCFC após 6,5 meses de cicatrização.

Após um período de cicatrização de 6 meses e meio (Fig. 12), a restauração provisória foi removida (Fig. 13). A osteo-

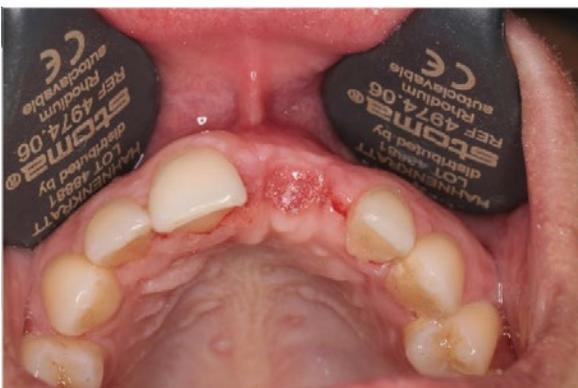
Fig. 10. Situação clínica após a remoção da restauração provisória.

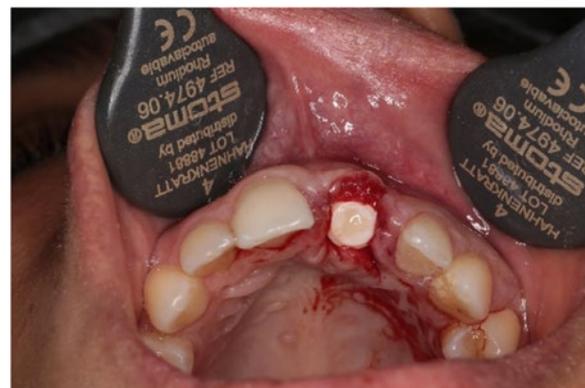
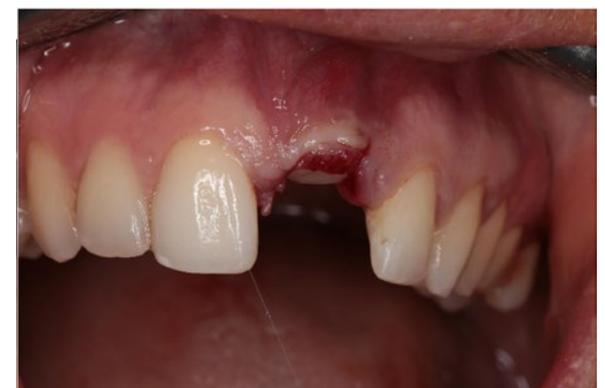
Figs. 11a e b. Situação clínica após a colocação do implante e enxerto minimamente invasivo para aumentar o volume gengival.

tomia foi preparada de acordo com o protocolo cirúrgico do fabricante do implante e colocado um implante dentário de duas peças (Sistema de Implantes Dentários Patent™, Zircon Medical Management; 4,5 mm de diâmetro e 11,0 mm de comprimento) equigingivalmente com um torque de inserção de 30 N cm. O tecido mole foi adaptado em torno do implante no aspeto labial como parte de um procedimento de enxerto minimamente invasivo para aumentar o volume gengival (Figs. 14 e 15). A conexão 3C™ do implante foi selada com uma tira de PTFE e compósito fluido e uma nova res-

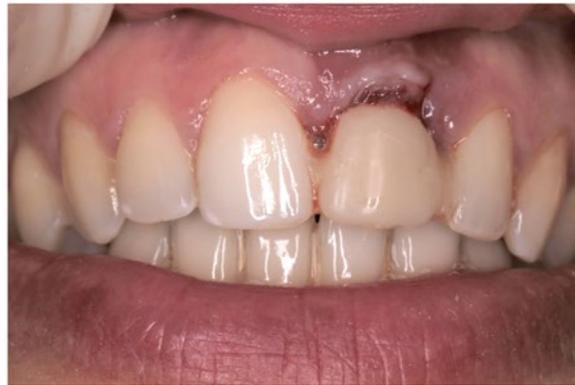
Fig. 12. Situação clínica após a colocação da nova restauração provisória.

tauração provisória (ponte Maryland) foi colada aos dentes adjacentes, cobrindo, mas não tocando o implante (Fig. 16).

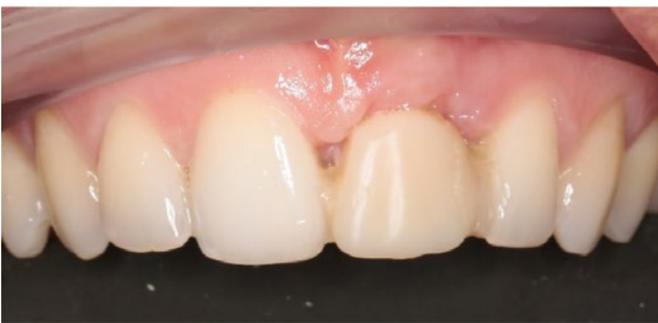
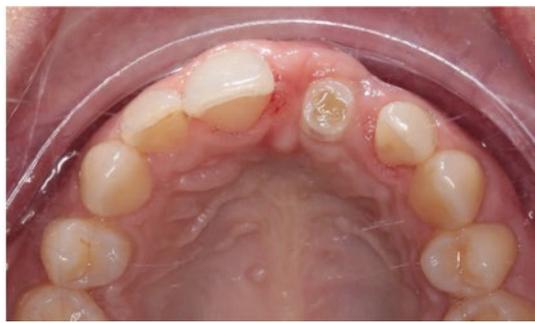
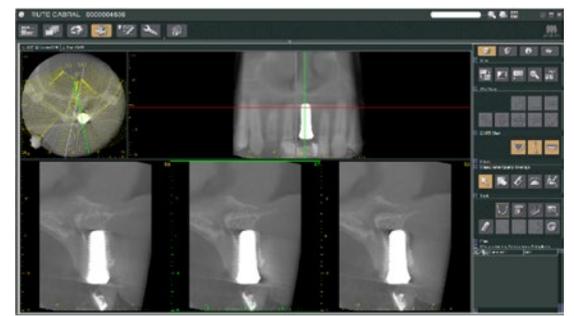
Figs. 13a - c. Situação clínica e imagens de TCFC após um período de cicatrização adicional de quatro meses.

Após um período de cicatrização adicional de quatro meses, a paciente regressou para a restauração protética, mostrando um implante osseointegrado bem-sucedido, com tecido mole saudável e um nível ósseo marginal estável (Figs. 17-19). O excesso de gengiva foi removido com um dispositivo eletrocirúrgico para expor a margem do implante

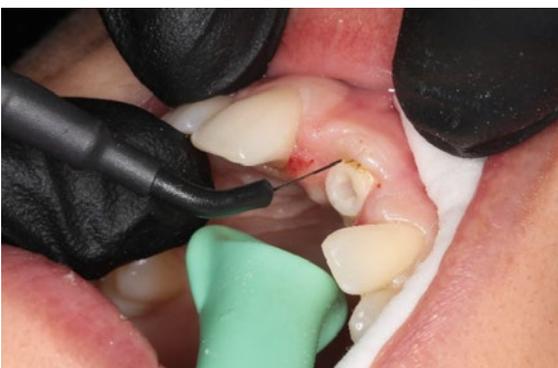
Fig. 14. Remoção do excesso de gengiva.

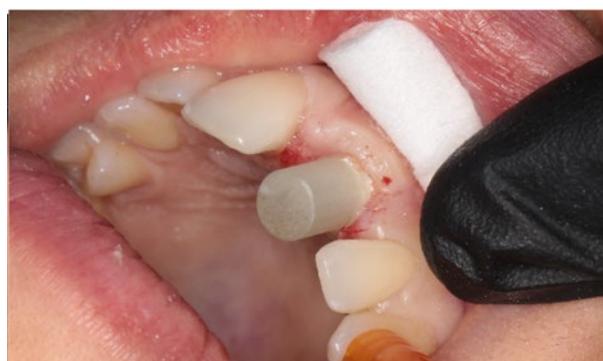
Fig. 15. Cimentação do espigão de fibra de vidro.

(Fig. 20). O espigão de fibra de vidro do sistema de implantes de duas peças utilizado foi, em seguida, cimentado na conexão protética 3C™ do implante utilizando um cimento dentário de dupla polimerização (ACTIVA BioACTIVE-CEMENT, Pulpdent; Fig. 21) e preparado utilizando uma broca diamantada a alta velocidade sob irrigação com água (Fig. 22). O espigão preparado recebeu uma coroa provisória (Fig. 23), e a paciente foi encaminhada para o ortodontista responsável para encerramento do espaço antes da colocação da coroa definitiva.

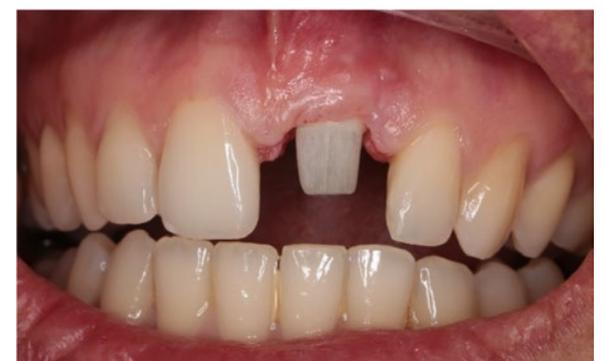
Fig. 16. Situação clínica após a preparação intraoral do espigão de fibra de vidro.

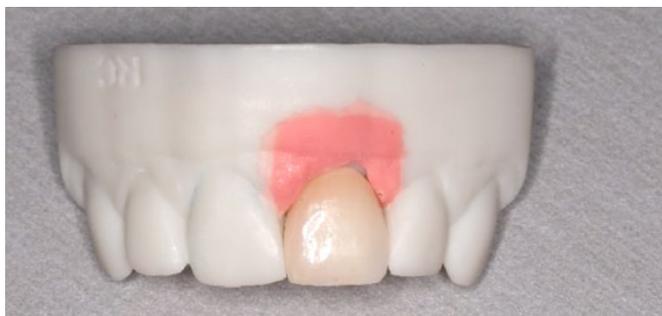
Fig. 19. Fabrico da coroa definitiva.

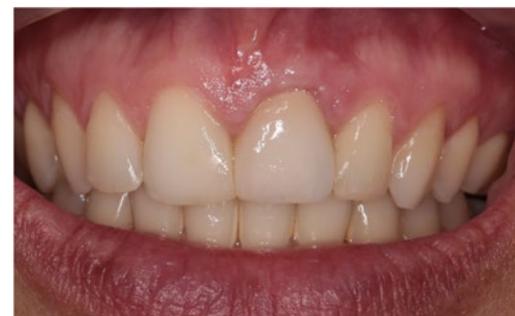
Fig. 21. Resultado satisfatório duas semanas após a colocação da coroa definitiva.

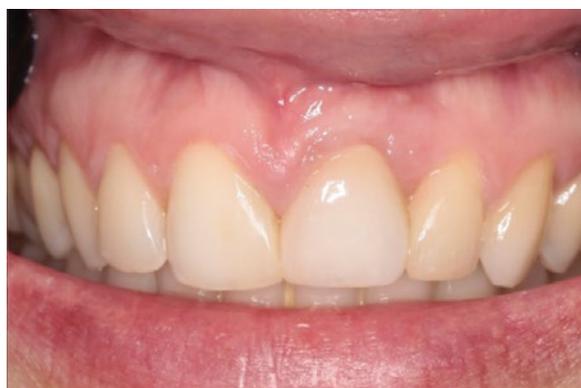
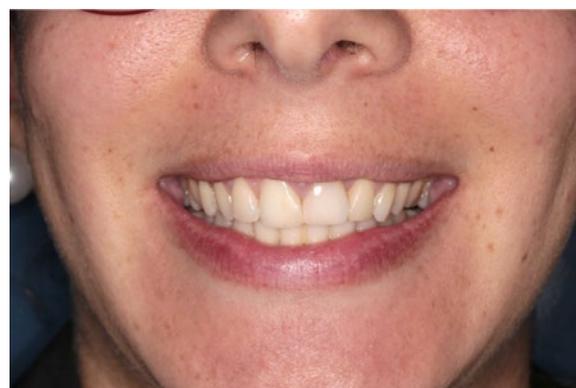
Figs. 22 e 23. Tecido mole saudável e estável oito meses depois.
