INFILTRAÇÃO COM RESINA EM DENTES HIPOMINERALIZADOS A PROPÓSITO DE UM CASO CLÍNICO

Descrição do caso clínico

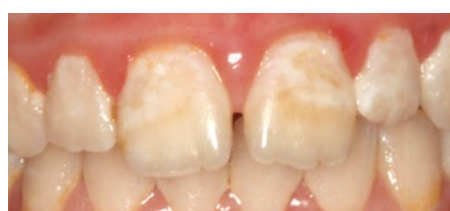
1- Inicial (20/06/2018): Manchas brancas e castanhas nos incisivos centrais e laterais (11,12,21 e 22).

Paciente do sexo feminino, 10 anos, compareceu na Clínica Santa Madalena do Parque das Nações acompanhada pela mãe, mostrando-se insatisfeita com a presença de manchas brancas e castanhas nos dentes do setor antero-superior (12 a 22), características dos dentes com Hipomineralização Incisivo-Molar (HIM).

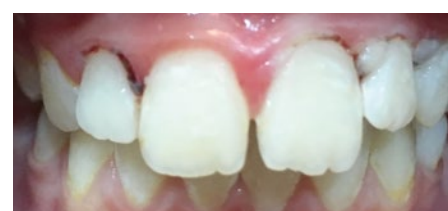
3- 2ª consulta (01/08/2018): Microabrasão e utilização de Resina Infiltrante nas manchas dos dentes 11 e 21.

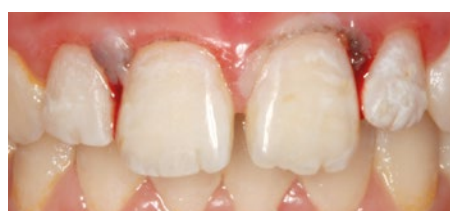
2- 1ª consulta (20/06/2018): Microabrasão e utilização de Resina Infiltrativa nas manchas dos dentes 11 e 21.

Posteriormente procedeu-se à técnica de microabrasão nos dentes 12, 11, 21 e 22 para remover algumas manchas e irregularidades do esmalte com uma mistura de pedrapomes e ácido ortofosfórico a 37% (proporção 50-50) e uma borracha em forma de cúpula,

Posto isto, foi utilizado o ICON® (DMG), uma resina infiltrante, que promove o preenchimento das porosidades das lesões e restaura as propriedades ópticas normais dos dentes, substituindo os minerais perdidos por resina^{3,4}:

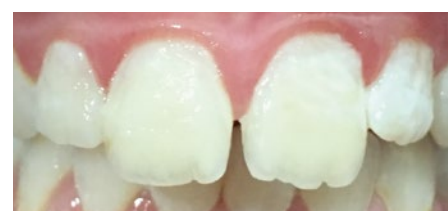
4- 3ª consulta (05/09/2018): follow-up 1 mês.

O resultado obtido neste caso clínico foi bastante satisfatório pois houve uma melhoria estética considerável nas manchas infiltradas. Em Odontopediatria, estas técnicas minimamente invasivas tornam-se uma mais valia pois não necessitam de anestesia local nem utilização de brocas, acabando por ser uma vantagem para o controlo de comportamento da criança. Contudo, são necessários maiores períodos de *follow-up* e mais casos clínicos para se poder demonstrar a eficácia desta técnica conservadora. ■
